Easy Drain®

# Desagües de ducha

# AQUA TOTAL

Una solución de impermeabilización completa

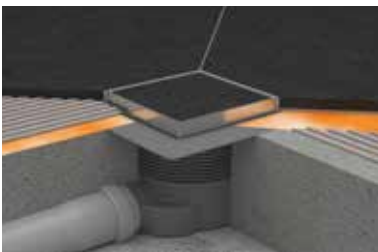
## SITUACIÓN DE MONTAJE

Baldosa

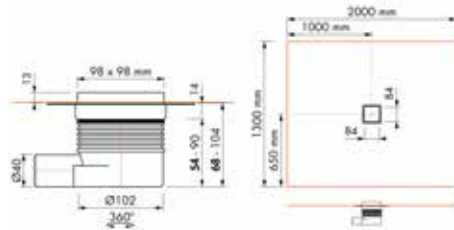
## BALDOSA

**Cierre hidráulico**  
30 mm

**Altura de instalación**  
de 68 mm

**Capacidad cierre hidráulico**  
35 l/min

La baldosa que aparece en la imagen no se suministra.

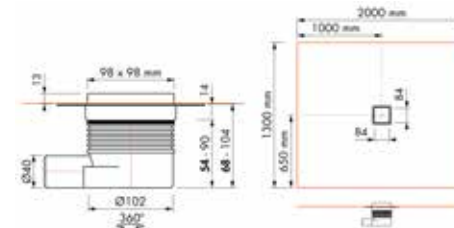
## ZERO

**Cierre hidráulico**  
30 mm

**Altura de instalación**  
de 68 mm

**Capacidad cierre hidráulico**  
35 l/min

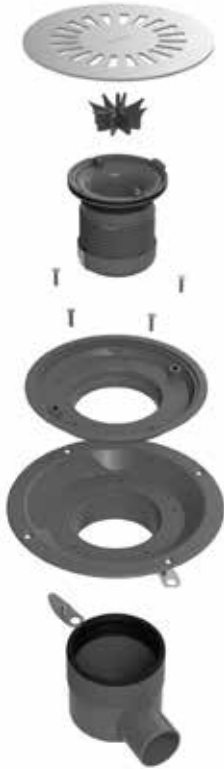
Vinyl 50

**Cierre hidráulico**  
50 - 25 mm

**Altura de instalación**  
de 83 mm

**Capacidad cierre hidráulico**  
34 l/min (25 mm)  
49 l/min (50 mm)

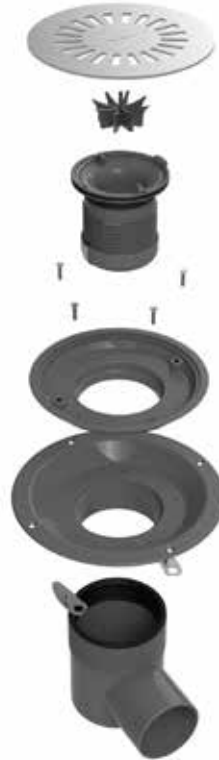
Vinyl 75

**Cierre hidráulico**  
50 - 25 mm

**Altura de instalación**  
de 116 mm

**Capacidad cierre hidráulico**  
34 l/min (25 mm)  
49 l/min (50 mm)
